查定編號 CPF20054262020

廠牌 Make	MITSUBISHI
車型 Model	VERYCA
年份 Year	2021/12
排氣量 Displacement	1,488
車身號碼 VIN	RKMCP5159NY27****
引擎號碼 Engine Number	***5VPJ032**
現況實車里程 Mileage (僅揭露, 不具保證效力)	91,586

車輛認證總結報告 Vehicle Inspection Findings

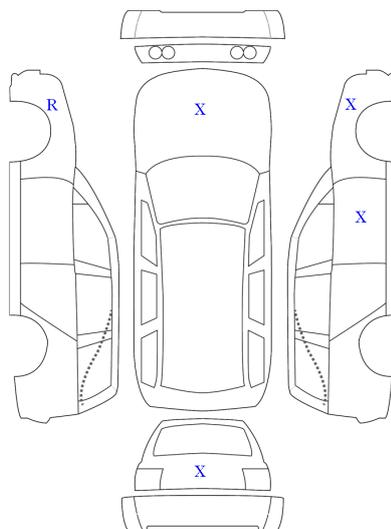
車體外觀圖

右側有鈹修痕。
右前方有鈹修痕。
左前方有鈹修痕。
正前方有鈹修痕。
正後方有鈹修痕。

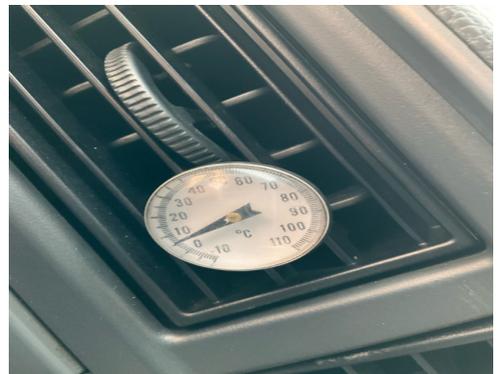
空調溫度

1. 檢查室外氣溫	18°C	2. 後空調冷氣作動中央出風口溫度	9°C
3. 冷凝器散熱風扇有無運轉異常	正常	4. 前空調冷氣A/C開關燈號	正常
5. 前空調風速開關各段風速	正常	6. 前空調冷氣作動中央出風口溫度	6°C
7. 後空調冷氣A/C開關燈號	無此項目	8. 後空調風速開關各段風速	正常
