認證編號 CPF20054262021

車輛資料 Vehicle Information

車輛認證總結報告 Vehicle Inspection Findings

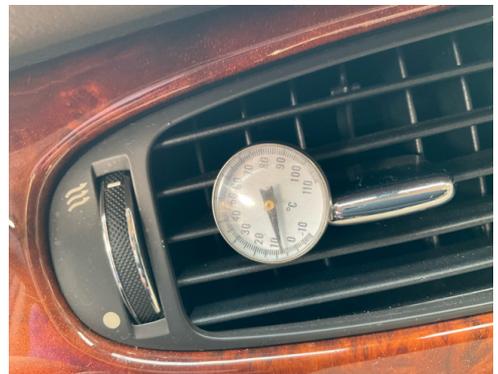
空調溫度

1. 檢查室外氣溫	18°C	2. 後空調冷氣作動中央出風口溫度	無此項目
3. 冷凝器散熱風扇有無運轉異常	正常	4. 前空調冷氣A/C開關燈號	正常
5. 前空調風速開關各段風速	正常	6. 前空調冷氣作動中央出風口溫度	7°C
7. 後空調冷氣A/C開關燈號	無此項目	8. 後空調風速開關各段風速	無此項目
