認證編號 CPF20054262026

## 車輛資料 Vehicle Information

| 車型 Model | MAZDA3 |

## 車輛認證總結報告 Vehicle Inspection Findings

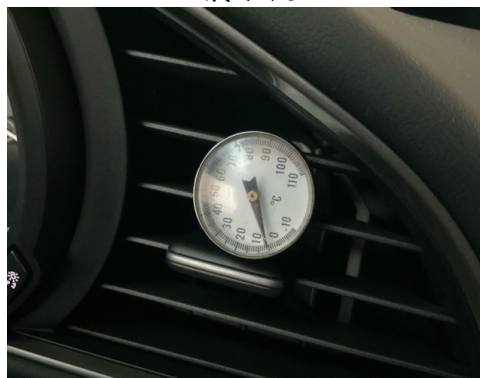
空調溫度

| 5. 前空調風速開關各段風速 | 正常 | 6. 前空調冷氣作動中央出風口溫度 | 6°C |
