# YES 車輛認證書

認證編號 CPF20054262042

| 車型 Model | URX |

## 車輛認證總結報告 Vehicle Inspection Findings

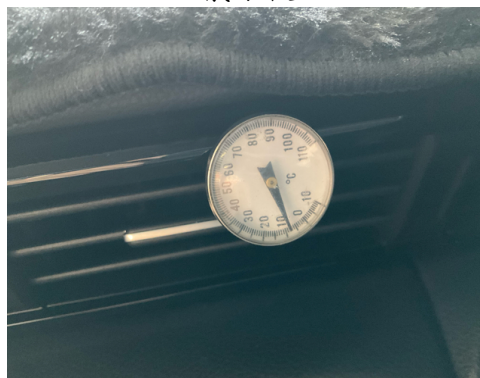
空調溫度

| 5. 前空調風速開關各段風速 | 正常 | 6. 前空調冷氣作動中央出風口溫度 | 8°C |
