認證編號 CPF20054262043

## 車輛資料 Vehicle Information

## 車輛認證總結報告 Vehicle Inspection Findings

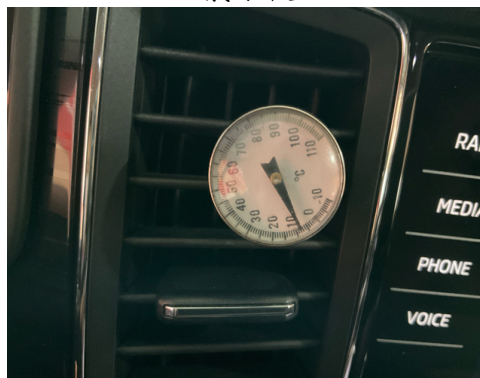
空調溫度

| 5. 前空調風速開關各段風速 | 正常 | 6. 前空調冷氣作動中央出風口溫度 | 8°C |
