認證編號 CPF20054262044

| 廠牌 Make | LAND ROVER |
| 車型 Model | DISCOVERY |

## 車輛認證總結報告 Vehicle Inspection Findings

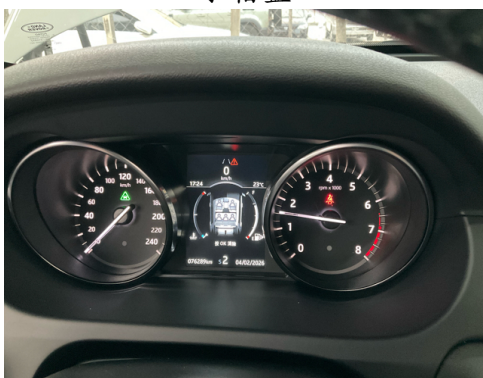
| 現況實車里程 Mileage<br>(僅揭露, 不具保證效力) | 76,289 |

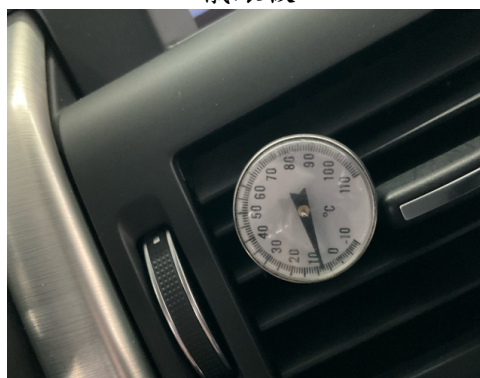
空調溫度

| 5. 前空調風速開關各段風速 | 正常 | 6. 前空調冷氣作動中央出風口溫度 | 8°C |
