認證編號 CPF20054262049

## 車輛資料 Vehicle Information

## 車輛認證總結報告 Vehicle Inspection Findings

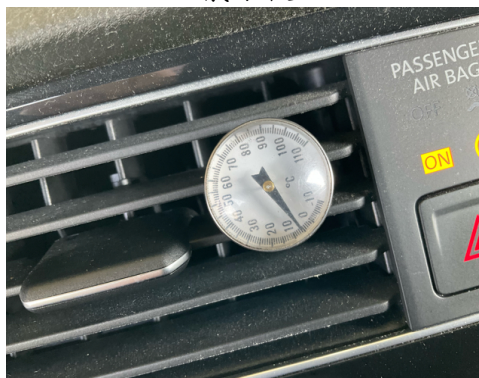
空調溫度

| 5. 前空調風速開關各段風速 | 正常 | 6. 前空調冷氣作動中央出風口溫度 | 6°C |
