認證編號 CPF20054262050

## 車輛資料 Vehicle Information

## 車輛認證總結報告 Vehicle Inspection Findings

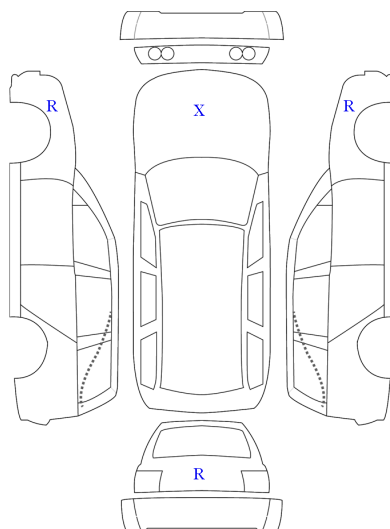
車體外觀圖

本車引擎號碼無異常。 S 鈑件鏽蝕、斑剝或鏽穿  
 本車車身號碼無異常。 B 受損面積約一個拳頭(含)以上  
 本車輛無泡水跡象。 R 鈑件校正痕跡  
 本車體骨架結構無修復跡象。 X 更換

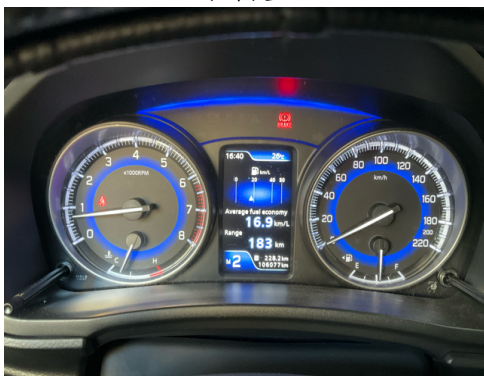
| 現況實車里程 Mileage<br>(僅揭露, 不具保證效力) | 106,077 |

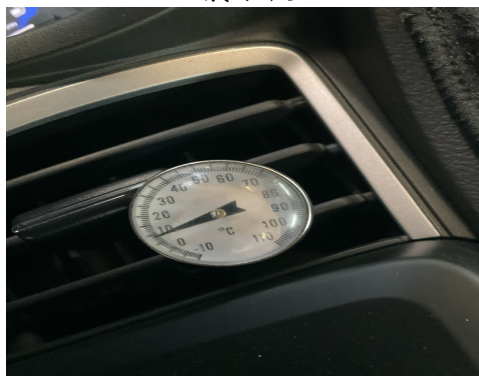
空調溫度

| 5. 前空調風速開關各段風速 | 正常 | 6. 前空調冷氣作動中央出風口溫度 | 9°C |
