認證編號 CPF20054262051

## 車輛資料 Vehicle Information

## 車輛認證總結報告 Vehicle Inspection Findings

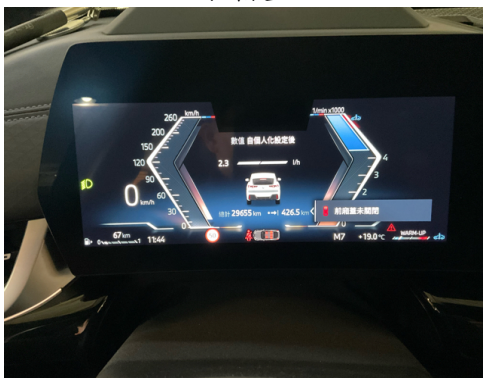
| 現況實車里程 Mileage<br>(僅揭露，不具保證效力) | 29,655 |

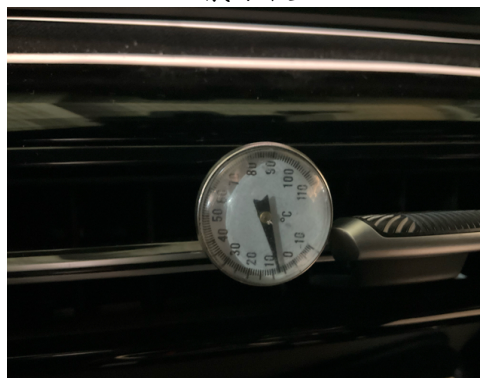
空調溫度

| 5. 前空調風速開關各段風速 | 正常 | 6. 前空調冷氣作動中央出風口溫度 | 7°C |
