YES 車輛認證書

認證編號 CPF20054262055

廠牌 Make	FORD
車型 Model	FOCUS
年份 Year	2025/07
排氣量 Displacement	1,497
車身號碼 VIN	RHAATZWEXS200****
引擎號碼 Engine Number	***6776**
現況實車里程 Mileage (僅揭露, 不具保證效力)	6,289

車輛認證總結報告 Vehicle Inspection Findings

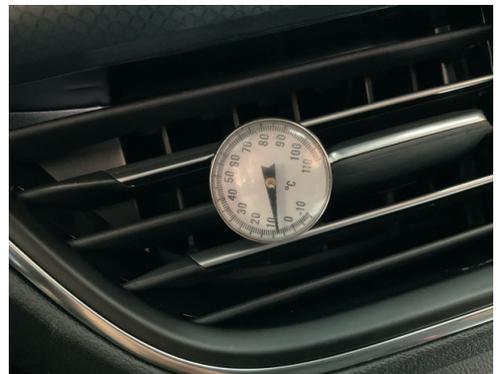
空調溫度

1. 檢查室外氣溫	16°C	2. 後空調冷氣作動中央出風口溫度	無此項目
3. 冷凝器散熱風扇有無運轉異常	正常	4. 前空調冷氣A/C開關燈號	正常
5. 前空調風速開關各段風速	正常	6. 前空調冷氣作動中央出風口溫度	8°C
7. 後空調冷氣A/C開關燈號	無此項目	8. 後空調風速開關各段風速	無此項目
