YES 車輛認證書

認證編號 CPF20054262056

廠牌 Make	HYUNDAI
車型 Model	QT
年份 Year	2024/01
排氣量 Displacement	2,776
車身號碼 VIN	RFHQ1HCBRS00****
引擎號碼 Engine Number	***685**
現況實車里程 Mileage (僅揭露, 不具保證效力)	10,679

車輛認證總結報告 Vehicle Inspection Findings

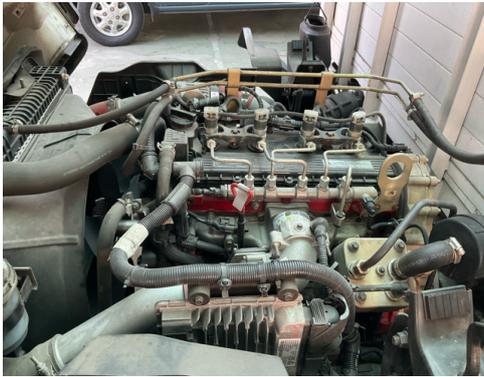
引擎室

1. 運轉時有無冒藍白煙、黑煙	正常	2. 水溫錶(燈)有無異常顯示	正常
3. 警告指示燈有無異常作動	正常	4. 機油油量、油質有無異常	正常
5. 外觀有無漏油/水跡象	正常	6. 運轉時有無抖動或異常聲響	正常
7. 外觀有無修補或龜裂跡象	正常	8. 冷卻風扇作動有無異常	正常
9. 加速有無不順暢或無法加速	正常	10. 高速運轉有無異常聲響	正常
11. 冷卻水有無添加防鏽劑	正常

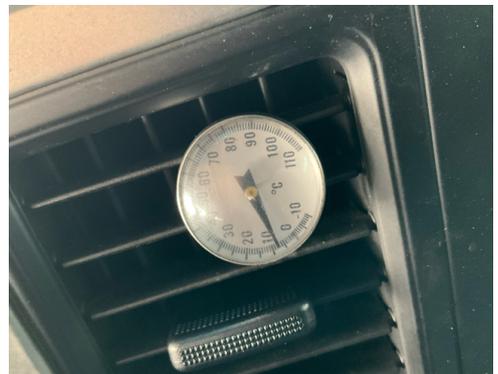
空調溫度

1. 檢查室外氣溫	15°C	2. 後空調冷氣作動中央出風口溫度	無此項目
3. 冷凝器散熱風扇有無運轉異常	正常	4. 前空調冷氣A/C開關燈號	正常
5. 前空調風速開關各段風速	正常	6. 前空調冷氣作動中央出風口溫度	10°C
7. 後空調冷氣A/C開關燈號	無此項目	8. 後空調風速開關各段風速	無此項目
