認證編號 CPF20054262059

## 車輛資料 Vehicle Information

## 車輛認證總結報告 Vehicle Inspection Findings

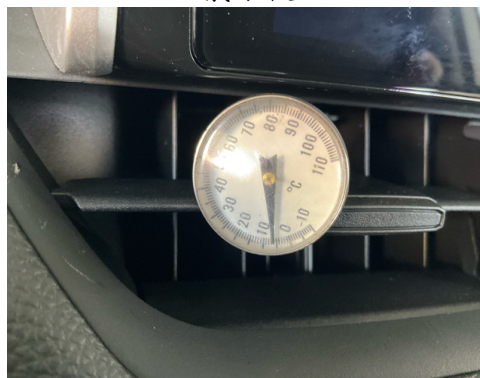
空調溫度

| 5. 前空調風速開關各段風速 | 正常 | 6. 前空調冷氣作動中央出風口溫度 | 7°C |
