認證編號 CPF20054262062

## 車輛資料 Vehicle Information

廠牌 Make	MITSUBISHI
車型 Model	CANTER
年份 Year	2022/10
排氣量 Displacement	2,998
車身號碼 VIN	RKMLTFEL2NH00****
引擎號碼 Engine Number	***0-F588**
現況實車里程 Mileage (僅揭露, 不具保證效力)	139,497

## 車輛認證總結報告 Vehicle Inspection Findings

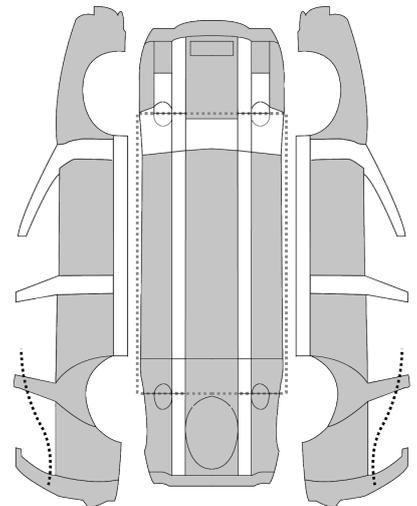
車骨結構圖

本車體骨架結構無修復跡象。

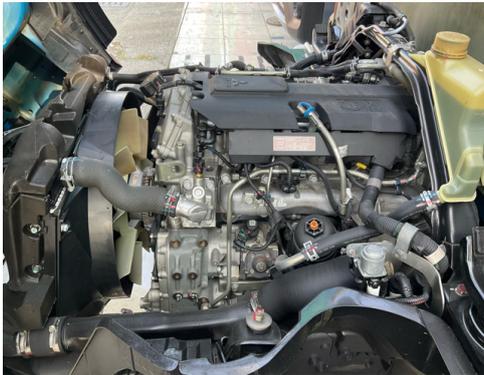
引擎室

1. 運轉時有無冒藍白煙、黑煙	正常	2. 水溫錶(燈)有無異常顯示	正常
3. 警告指示燈有無異常作動	正常	4. 機油油量、油質有無異常	正常
5. 外觀有無漏油/水跡象	正常	6. 運轉時有無抖動或異常聲響	正常
7. 外觀有無修補或龜裂跡象	正常	8. 冷卻風扇作動有無異常	正常
9. 加速有無不順暢或無法加速	正常	10. 高速運轉有無異常聲響	正常
11. 冷卻水有無添加防鏽劑	正常

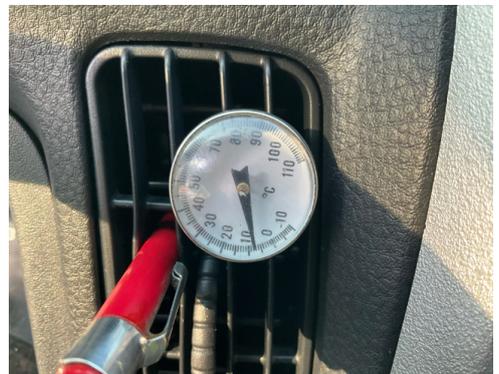
空調溫度

1. 檢查室外氣溫	15°C	2. 後空調冷氣作動中央出風口溫度	無此項目
3. 冷凝器散熱風扇有無運轉異常	正常	4. 前空調冷氣A/C開關燈號	正常
5. 前空調風速開關各段風速	正常	6. 前空調冷氣作動中央出風口溫度	8°C
7. 後空調冷氣A/C開關燈號	無此項目	8. 後空調風速開關各段風速	無此項目
