認證編號 CPF20054262069

## 車輛資料 Vehicle Information

## 車輛認證總結報告 Vehicle Inspection Findings

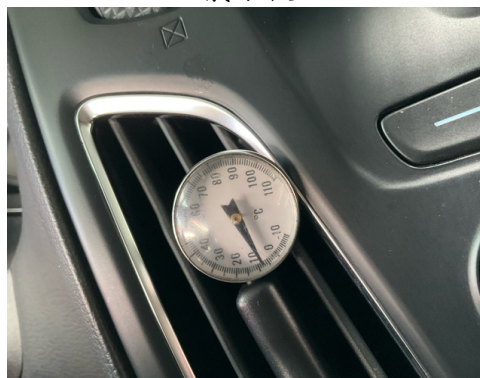
空調溫度

| 5. 前空調風速開關各段風速 | 正常 | 6. 前空調冷氣作動中央出風口溫度 | 8°C |
