認證編號 CPF20054262071

車輛資料 Vehicle Information

廠牌 Make	MITSUBISHI
車型 Model	DELICA
年份 Year	2016/01
排氣量 Displacement	2,351
車身號碼 VIN	200C****
引擎號碼 Engine Number	***4V0577**
現況實車里程 Mileage (僅揭露, 不具保證效力)	154,500

車輛認證總結報告 Vehicle Inspection Findings

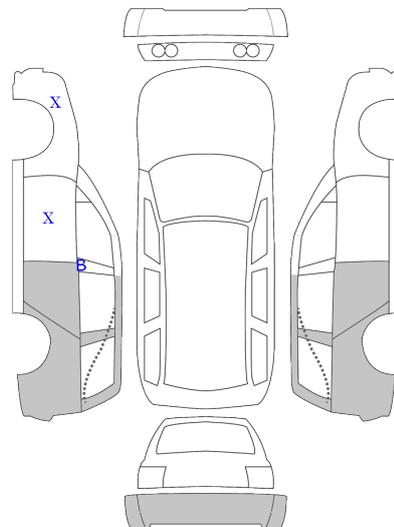
車體外觀圖

本車引擎號碼無異常。 **S** 鈹件鏽蝕、斑剝或鏽穿
 本車車身號碼無異常。 **B** 受損面積約一個拳頭(含)以上
 本車輛無泡水跡象。 **R** 鈹件校正痕跡
 本車體骨架結構無修復跡象。 **X** 更換

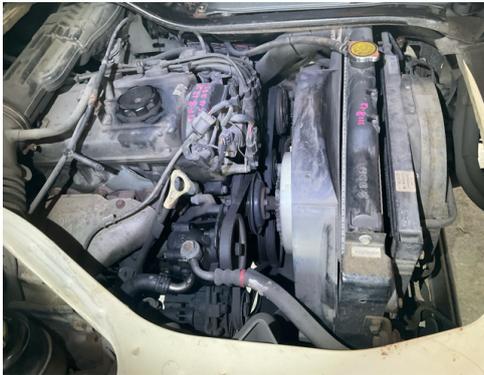
引擎室

1. 運轉時有無冒藍白煙、黑煙	正常	2. 水溫錶(燈)有無異常顯示	正常
3. 警告指示燈有無異常作動	正常	4. 機油油量、油質有無異常	正常
5. 外觀有無漏油/水跡象	異常	6. 運轉時有無抖動或異常聲響	正常
7. 外觀有無修補或龜裂跡象	正常	8. 冷卻風扇作動有無異常	正常
9. 加速有無不順暢或無法加速	正常	10. 高速運轉有無異常聲響	正常
11. 冷卻水有無添加防鏽劑	正常

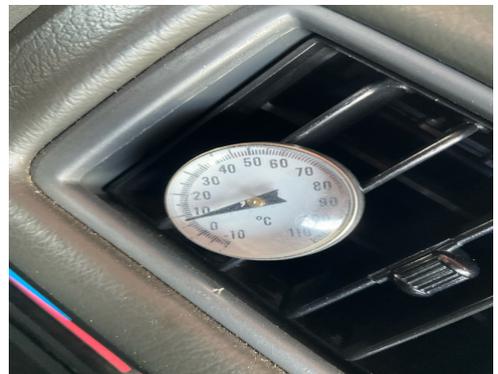
空調溫度

1. 檢查室外氣溫	18°C	2. 後空調冷氣作動中央出風口溫度	無此項目
3. 冷凝器散熱風扇有無運轉異常	正常	4. 前空調冷氣A/C開關燈號	正常
5. 前空調風速開關各段風速	正常	6. 前空調冷氣作動中央出風口溫度	8°C
7. 後空調冷氣A/C開關燈號	無此項目	8. 後空調風速開關各段風速	無此項目
