認證編號 CPF20054262072

## 車輛資料 Vehicle Information

## 車輛認證總結報告 Vehicle Inspection Findings

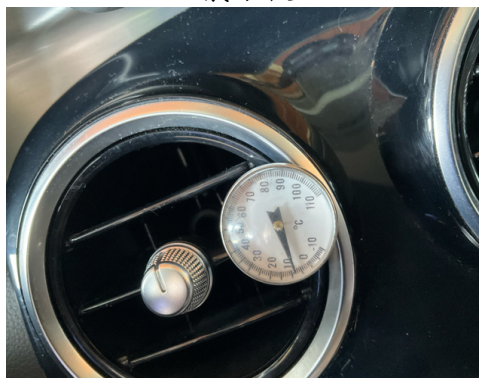
空調溫度

| 5. 前空調風速開關各段風速 | 正常 | 6. 前空調冷氣作動中央出風口溫度 | 8°C |
