認證編號 CPF20054262074

## 車輛資料 Vehicle Information

廠牌 Make	MITSUBISHI
車型 Model	CANTER
年份 Year	2022/11
排氣量 Displacement	2,998
車身號碼 VIN	RKMLTFEL8NH00****
引擎號碼 Engine Number	***0-F584**
現況實車里程 Mileage (僅揭露, 不具保證效力)	143,487

## 車輛認證總結報告 Vehicle Inspection Findings

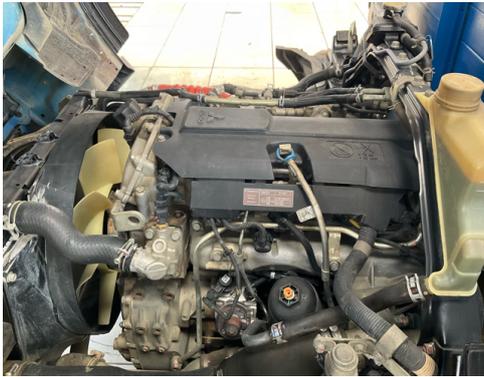
引擎室

1. 運轉時有無冒藍白煙、黑煙	正常	2. 水溫錶(燈)有無異常顯示	正常
3. 警告指示燈有無異常作動	正常	4. 機油油量、油質有無異常	正常
5. 外觀有無漏油/水跡象	正常	6. 運轉時有無抖動或異常聲響	正常
7. 外觀有無修補或龜裂跡象	正常	8. 冷卻風扇作動有無異常	正常
9. 加速有無不順暢或無法加速	正常	10. 高速運轉有無異常聲響	正常
11. 冷卻水有無添加防鏽劑	正常

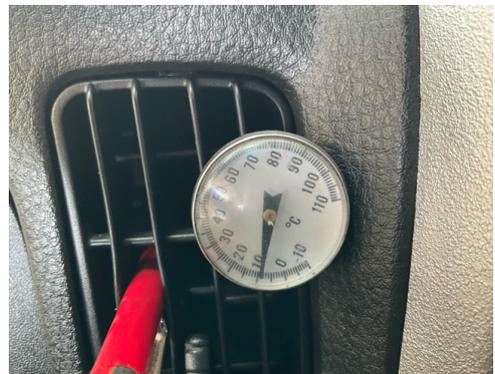
空調溫度

1. 檢查室外氣溫	16°C	2. 後空調冷氣作動中央出風口溫度	無此項目
3. 冷凝器散熱風扇有無運轉異常	正常	4. 前空調冷氣A/C開關燈號	正常
5. 前空調風速開關各段風速	正常	6. 前空調冷氣作動中央出風口溫度	9°C
7. 後空調冷氣A/C開關燈號	無此項目	8. 後空調風速開關各段風速	無此項目
