YES 車輛認證書

認證編號 CPF20054262078

廠牌 Make	NISSAN
車型 Model	LIVINA
年份 Year	2015/01
排氣量 Displacement	1,598
車身號碼 VIN	L11GMA00****
引擎號碼 Engine Number	***670989**
現況實車里程 Mileage (僅揭露, 不具保證效力)	155,688

車輛認證總結報告 Vehicle Inspection Findings

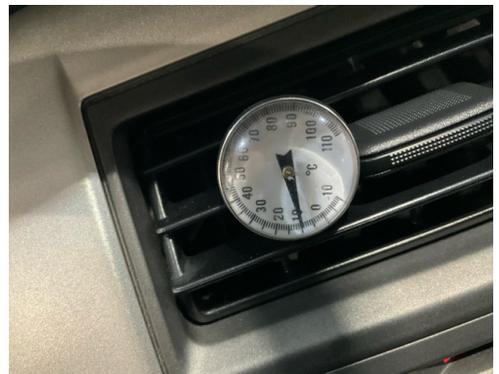
空調溫度

1. 檢查室外氣溫	20°C	2. 後空調冷氣作動中央出風口溫度	無此項目
3. 冷凝器散熱風扇有無運轉異常	正常	4. 前空調冷氣A/C開關燈號	正常
5. 前空調風速開關各段風速	正常	6. 前空調冷氣作動中央出風口溫度	10°C
7. 後空調冷氣A/C開關燈號	無此項目	8. 後空調風速開關各段風速	無此項目
