YES 車輛認證書

認證編號 CPF20054262080

廠牌 Make	SUZUKI
車型 Model	SWIFT
年份 Year	2023/04
排氣量 Displacement	1,197
車身號碼 VIN	JSAAZCA3S0058****
引擎號碼 Engine Number	無引擎號碼
現況實車里程 Mileage (僅揭露, 不具保證效力)	7,746

車輛認證總結報告 Vehicle Inspection Findings

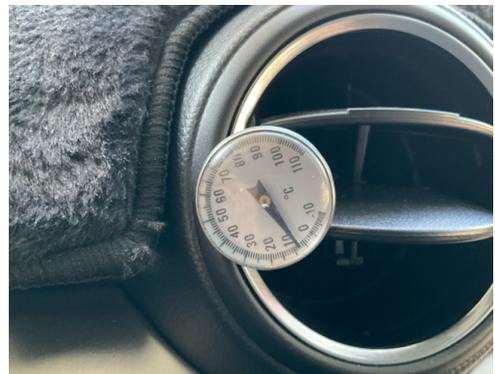
空調溫度

1. 檢查室外氣溫	20°C	2. 後空調冷氣作動中央出風口溫度	無此項目
3. 冷凝器散熱風扇有無運轉異常	正常	4. 前空調冷氣A/C開關燈號	正常
5. 前空調風速開關各段風速	正常	6. 前空調冷氣作動中央出風口溫度	8°C
7. 後空調冷氣A/C開關燈號	無此項目	8. 後空調風速開關各段風速	無此項目
