# YES 車輛認證書

認證編號 CPF20054262081

廠牌 Make	NISSAN
車型 Model	KICKS
年份 Year	2019/11
排氣量 Displacement	1,498
車身號碼 VIN	P15FVA01****
引擎號碼 Engine Number	***501767**
現況實車里程 Mileage (僅揭露, 不具保證效力)	30,351

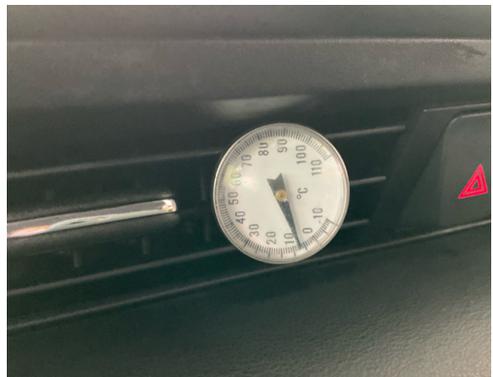
空調溫度

1. 檢查室外氣溫	20°C	2. 後空調冷氣作動中央出風口溫度	無此項目
3. 冷凝器散熱風扇有無運轉異常	正常	4. 前空調冷氣A/C開關燈號	正常
5. 前空調風速開關各段風速	正常	6. 前空調冷氣作動中央出風口溫度	7°C
7. 後空調冷氣A/C開關燈號	無此項目	8. 後空調風速開關各段風速	無此項目
