YES 車輛認證書

認證編號 CPF20054262083

廠牌 Make	MITSUBISHI
車型 Model	VERYCA
年份 Year	2019/05
排氣量 Displacement	1,488
車身號碼 VIN	RK MCP5158KY21****
引擎號碼 Engine Number	***5VPP014**
現況實車里程 Mileage (僅揭露, 不具保證效力)	90,531

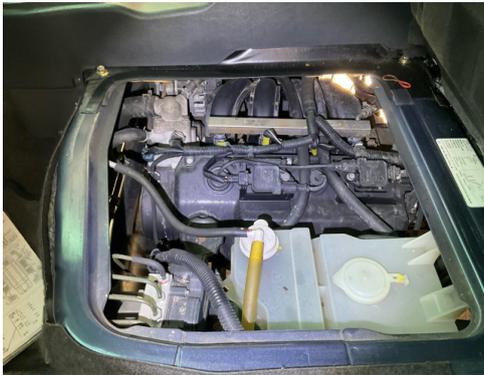
引擎室

1. 運轉時有無冒藍白煙、黑煙	正常	2. 水溫錶(燈)有無異常顯示	正常
3. 警告指示燈有無異常作動	正常	4. 機油油量、油質有無異常	正常
5. 外觀有無漏油/水跡象	正常	6. 運轉時有無抖動或異常聲響	正常
7. 外觀有無修補或龜裂跡象	正常	8. 冷卻風扇作動有無異常	正常
9. 加速有無不順暢或無法加速	正常	10. 高速運轉有無異常聲響	正常
11. 冷卻水有無添加防鏽劑	正常

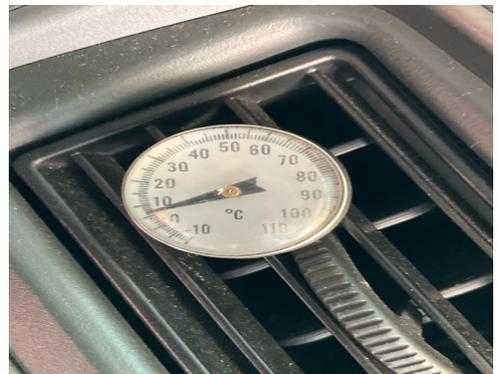
空調溫度

1. 檢查室外氣溫	20°C	2. 後空調冷氣作動中央出風口溫度	9°C
3. 冷凝器散熱風扇有無運轉異常	正常	4. 前空調冷氣A/C開關燈號	正常
5. 前空調風速開關各段風速	正常	6. 前空調冷氣作動中央出風口溫度	7°C
7. 後空調冷氣A/C開關燈號	無此項目	8. 後空調風速開關各段風速	正常
