YES 車輛認證書

認證編號 CPF20054262084

廠牌 Make	HYUNDAI
車型 Model	STARIA
年份 Year	2024/07
排氣量 Displacement	2,199
車身號碼 VIN	KMHYC811BSU19****
引擎號碼 Engine Number	無引擎號碼
現況實車里程 Mileage (僅揭露, 不具保證效力)	24,299

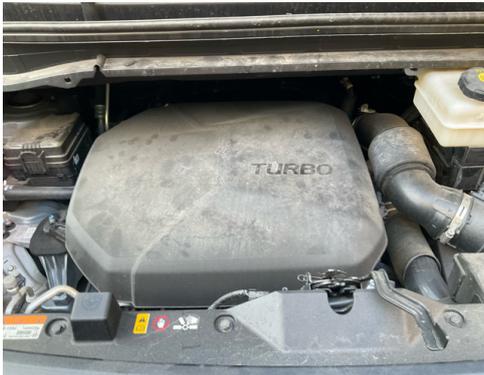
引擎室

1. 運轉時有無冒藍白煙、黑煙	正常	2. 水溫錶(燈)有無異常顯示	正常
3. 警告指示燈有無異常作動	正常	4. 機油油量、油質有無異常	正常
5. 外觀有無漏油/水跡象	正常	6. 運轉時有無抖動或異常聲響	正常
7. 外觀有無修補或龜裂跡象	正常	8. 冷卻風扇作動有無異常	正常
9. 加速有無不順暢或無法加速	正常	10. 高速運轉有無異常聲響	正常
11. 冷卻水有無添加防鏽劑	正常

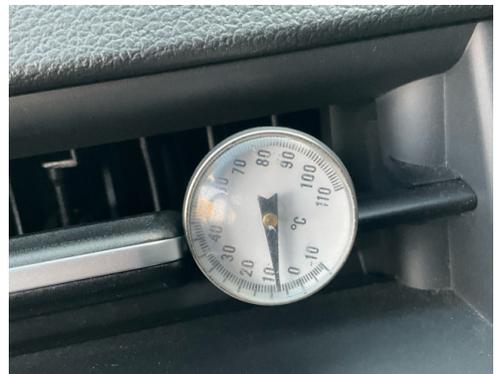
空調溫度

1. 檢查室外氣溫	20°C	2. 後空調冷氣作動中央出風口溫度	9°C
3. 冷凝器散熱風扇有無運轉異常	正常	4. 前空調冷氣A/C開關燈號	正常
5. 前空調風速開關各段風速	正常	6. 前空調冷氣作動中央出風口溫度	8°C
7. 後空調冷氣A/C開關燈號	無此項目	8. 後空調風速開關各段風速	正常
