認證編號 CPF20054262086

## 車輛資料 Vehicle Information

## 車輛認證總結報告 Vehicle Inspection Findings

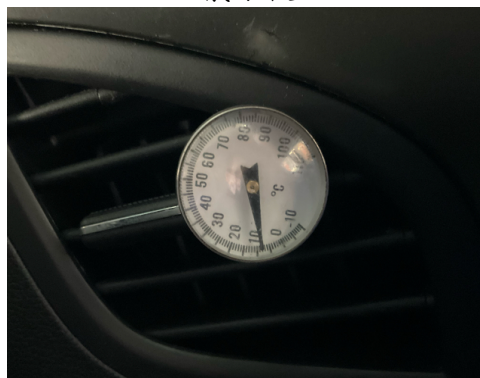
空調溫度

| 5. 前空調風速開關各段風速 | 正常 | 6. 前空調冷氣作動中央出風口溫度 | 8°C |
