YES 車輛認證書

認證編號 CPF20054262087

廠牌 Make	HYUNDAI
車型 Model	CUSTIN
年份 Year	2023/08
排氣量 Displacement	1,497
車身號碼 VIN	RFHKUBFB9PS03****
引擎號碼 Engine Number	***SPB2809**
現況實車里程 Mileage (僅揭露, 不具保證效力)	21,820

車輛認證總結報告 Vehicle Inspection Findings

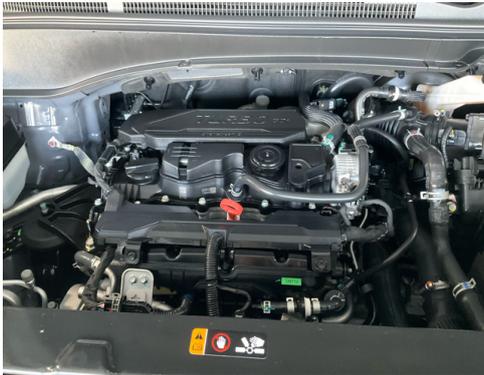
引擎室

1. 運轉時有無冒藍白煙、黑煙	正常	2. 水溫錶(燈)有無異常顯示	正常
3. 警告指示燈有無異常作動	正常	4. 機油油量、油質有無異常	正常
5. 外觀有無漏油/水跡象	正常	6. 運轉時有無抖動或異常聲響	正常
7. 外觀有無修補或龜裂跡象	正常	8. 冷卻風扇作動有無異常	正常
9. 加速有無不順暢或無法加速	正常	10. 高速運轉有無異常聲響	正常
11. 冷卻水有無添加防鏽劑	正常

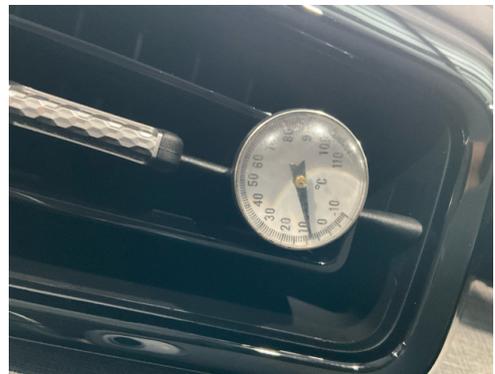
空調溫度

1. 檢查室外氣溫	20°C	2. 後空調冷氣作動中央出風口溫度	無此項目
3. 冷凝器散熱風扇有無運轉異常	正常	4. 前空調冷氣A/C開關燈號	正常
5. 前空調風速開關各段風速	正常	6. 前空調冷氣作動中央出風口溫度	8°C
7. 後空調冷氣A/C開關燈號	無此項目	8. 後空調風速開關各段風速	無此項目
