YES 車輛認證書

認證編號 CPF20054262089

廠牌 Make	BMW
車型 Model	7 SERIES
年份 Year	2013/07
排氣量 Displacement	2,993
車身號碼 VIN	WBAYC2106ED28****
引擎號碼 Engine Number	無引擎號碼
現況實車里程 Mileage (僅揭露, 不具保證效力)	189,203

車輛認證總結報告 Vehicle Inspection Findings

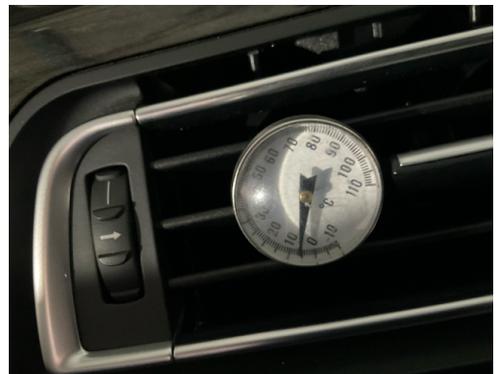
空調溫度

1. 檢查室外氣溫	20°C	2. 後空調冷氣作動中央出風口溫度	無此項目
3. 冷凝器散熱風扇有無運轉異常	正常	4. 前空調冷氣A/C開關燈號	正常
5. 前空調風速開關各段風速	正常	6. 前空調冷氣作動中央出風口溫度	6°C
7. 後空調冷氣A/C開關燈號	無此項目	8. 後空調風速開關各段風速	無此項目
