YES 車輛認證書

認證編號 CPF20054262092

廠牌 Make	TOYOTA
車型 Model	CAMRY
年份 Year	2010/10
排氣量 Displacement	1,998
車身號碼 VIN	ACV41~504****
引擎號碼 Engine Number	***E1992**
現況實車里程 Mileage (僅揭露, 不具保證效力)	203,625

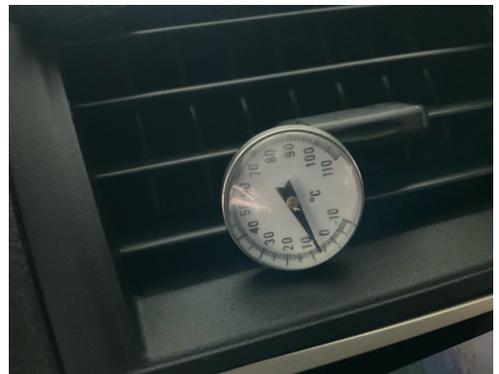
空調溫度

1. 檢查室外氣溫	23°C	2. 後空調冷氣作動中央出風口溫度	無此項目
3. 冷凝器散熱風扇有無運轉異常	正常	4. 前空調冷氣A/C開關燈號	正常
5. 前空調風速開關各段風速	正常	6. 前空調冷氣作動中央出風口溫度	7°C
7. 後空調冷氣A/C開關燈號	無此項目	8. 後空調風速開關各段風速	無此項目
