認證編號 CPF20054262093

## 車輛資料 Vehicle Information

## 車輛認證總結報告 Vehicle Inspection Findings

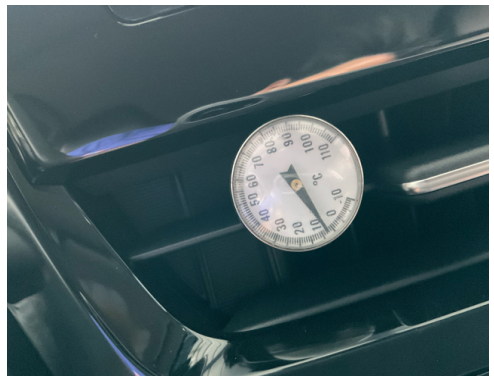
空調溫度

| 5. 前空調風速開關各段風速 | 正常 | 6. 前空調冷氣作動中央出風口溫度 | 7°C |
