認證編號 CPF20054262094

## 車輛資料 Vehicle Information

## 車輛認證總結報告 Vehicle Inspection Findings

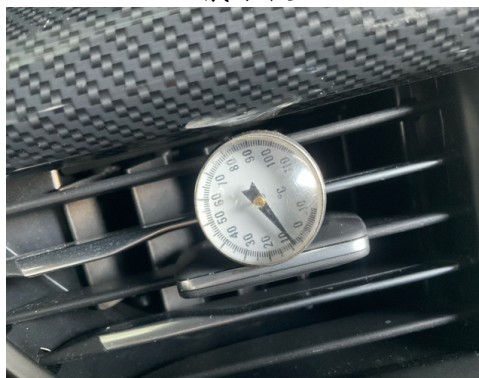
空調溫度

| 5. 前空調風速開關各段風速 | 正常 | 6. 前空調冷氣作動中央出風口溫度 | 8°C |
