# YES 車輛認證書

認證編號 CPF20054262095

| 車型 Model | MAZDA3 |
| 年份 Year | 2022/01 |

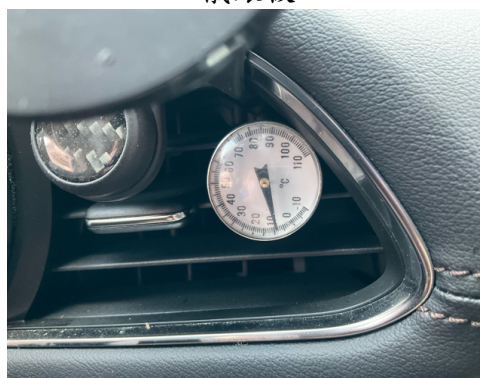
空調溫度

| 5. 前空調風速開關各段風速 | 正常 | 6. 前空調冷氣作動中央出風口溫度 | 9°C |
