認證編號 CPF20054262097

## 車輛資料 Vehicle Information

## 車輛認證總結報告 Vehicle Inspection Findings

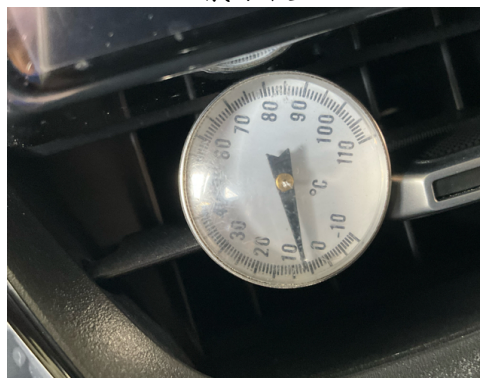
空調溫度

| 5. 前空調風速開關各段風速 | 正常 | 6. 前空調冷氣作動中央出風口溫度 | 7°C |
