認證編號 CPF20054262099

## 車輛資料 Vehicle Information

## 車輛認證總結報告 Vehicle Inspection Findings

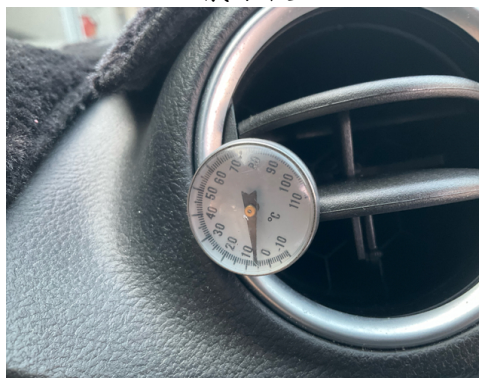
空調溫度

| 5. 前空調風速開關各段風速 | 正常 | 6. 前空調冷氣作動中央出風口溫度 | 6°C |
