# YES 車輛認證書

認證編號 CPF20054262103

| 車型 Model | MAZDA3 |

## 車輛認證總結報告 Vehicle Inspection Findings

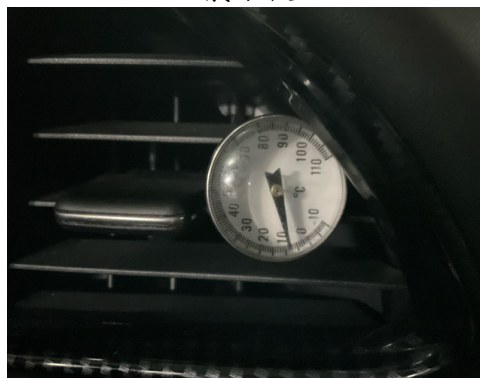
空調溫度

| 5. 前空調風速開關各段風速 | 正常 | 6. 前空調冷氣作動中央出風口溫度 | 8°C |
