認證編號 CPF20054262105

## 車輛資料 Vehicle Information

## 車輛認證總結報告 Vehicle Inspection Findings

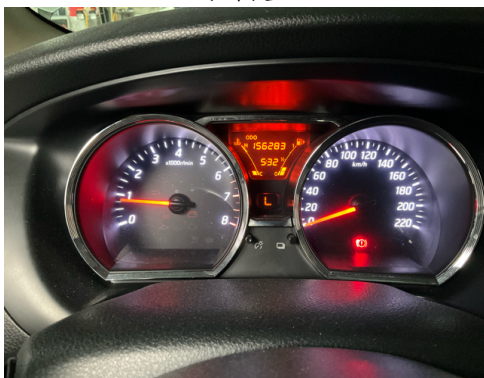
| 現況實車里程 Mileage<br>(僅揭露，不具保證效力) | 156,283 |

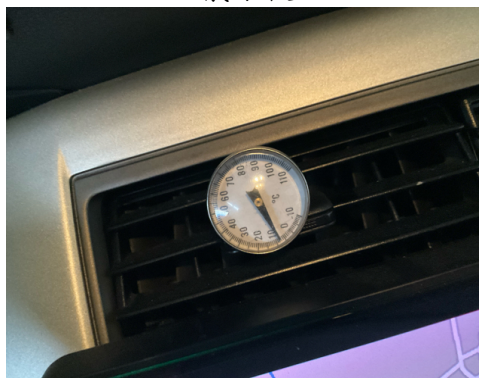
空調溫度

| 5. 前空調風速開關各段風速 | 正常 | 6. 前空調冷氣作動中央出風口溫度 | 8°C |
