認證編號 CPF20054262112

## 車輛資料 Vehicle Information

## 車輛認證總結報告 Vehicle Inspection Findings

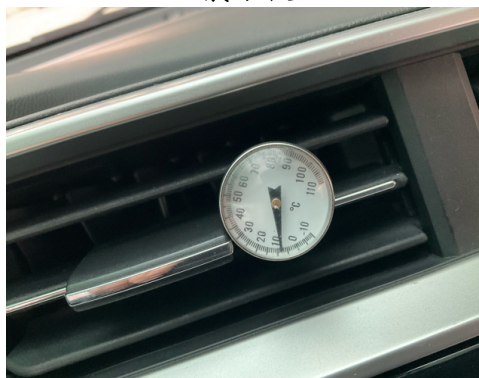
空調溫度

| 5. 前空調風速開關各段風速 | 正常 | 6. 前空調冷氣作動中央出風口溫度 | 8°C |
