認證編號 CPF20054262115

## 車輛資料 Vehicle Information

| 廠牌 Make | NISSAN |
| 車型 Model | KICKS |

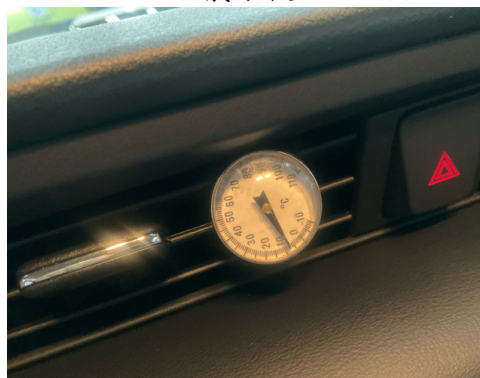
空調溫度

| 5. 前空調風速開關各段風速 | 正常 | 6. 前空調冷氣作動中央出風口溫度 | 7°C |
