認證編號 CPF20054262118

## 車輛資料 Vehicle Information

## 車輛認證總結報告 Vehicle Inspection Findings

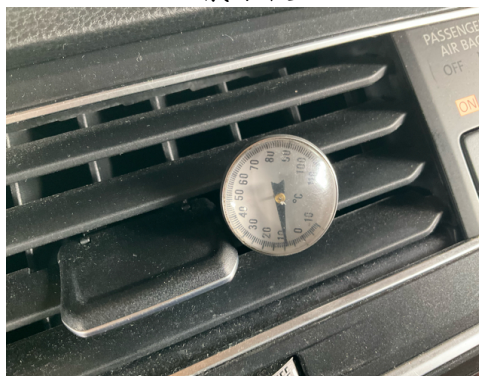
空調溫度

| 5. 前空調風速開關各段風速 | 正常 | 6. 前空調冷氣作動中央出風口溫度 | 9°C |
