認證編號 CPF20054262119

## 車輛資料 Vehicle Information

## 車輛認證總結報告 Vehicle Inspection Findings

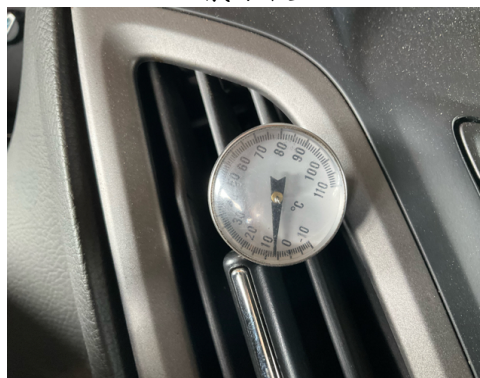
空調溫度

| 5. 前空調風速開關各段風速 | 正常 | 6. 前空調冷氣作動中央出風口溫度 | 7°C |
