認證編號 CPF20054263002

## 車輛資料 Vehicle Information

## 車輛認證總結報告 Vehicle Inspection Findings

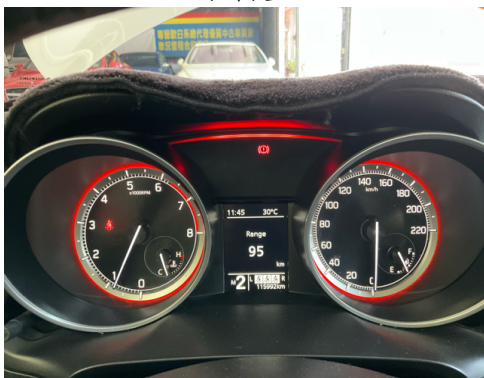
| 現況實車里程 Mileage<br>(僅揭露，不具保證效力) | 115,992 |

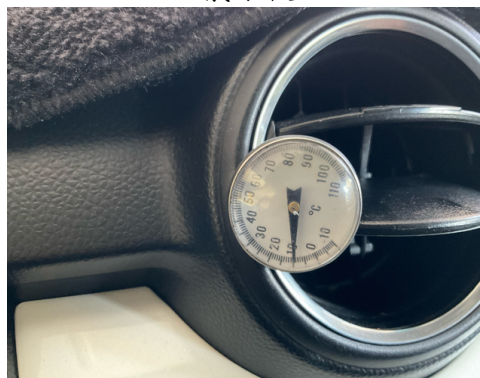
空調溫度

| 5. 前空調風速開關各段風速 | 正常 | 6. 前空調冷氣作動中央出風口溫度 | 10°C |
