認證編號 CPF20054263004

## 車輛資料 Vehicle Information

## 車輛認證總結報告 Vehicle Inspection Findings

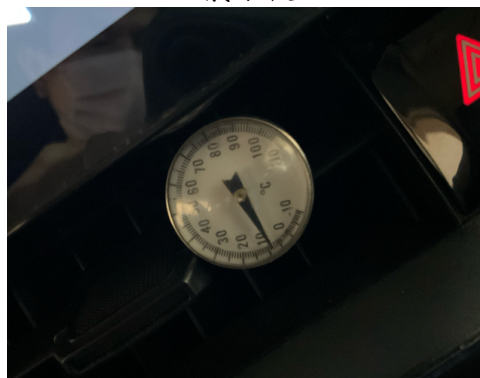
空調溫度

| 5. 前空調風速開關各段風速 | 正常 | 6. 前空調冷氣作動中央出風口溫度 | 9°C |
