# YES 車輛認證書

認證編號 CPF20054263005

| 車型 Model | PASSAT |

## 車輛認證總結報告 Vehicle Inspection Findings

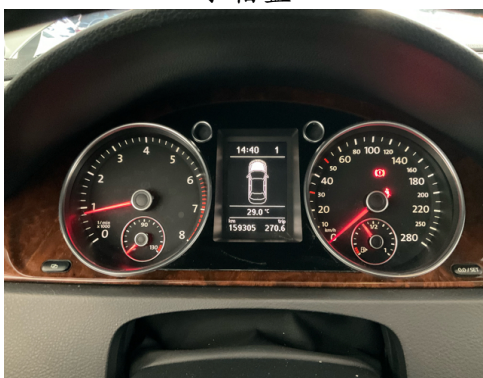
| 現況實車里程 Mileage<br>(僅揭露，不具保證效力) | 159,305 |

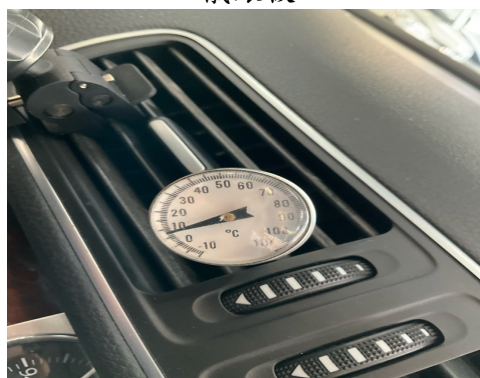
空調溫度

| 5. 前空調風速開關各段風速 | 正常 | 6. 前空調冷氣作動中央出風口溫度 | 8°C |
