# YES 車輛認證書

認證編號 CPF20054263008

廠牌 Make	MITSUBISHI
車型 Model	COLT PLUS
年份 Year	2019/12
排氣量 Displacement	1,499
車身號碼 VIN	N507****
引擎號碼 Engine Number	***1S3AE7**
現況實車里程 Mileage (僅揭露, 不具保證效力)	59,430

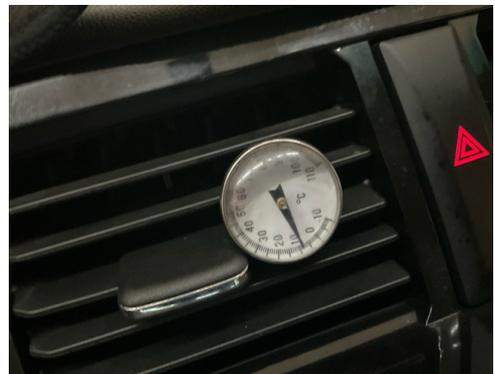
空調溫度

1. 檢查室外氣溫	20°C	2. 後空調冷氣作動中央出風口溫度	無此項目
3. 冷凝器散熱風扇有無運轉異常	正常	4. 前空調冷氣A/C開關燈號	正常
5. 前空調風速開關各段風速	正常	6. 前空調冷氣作動中央出風口溫度	8°C
7. 後空調冷氣A/C開關燈號	無此項目	8. 後空調風速開關各段風速	無此項目
