認證編號 CPF20054263012

## 車輛資料 Vehicle Information

## 車輛認證總結報告 Vehicle Inspection Findings

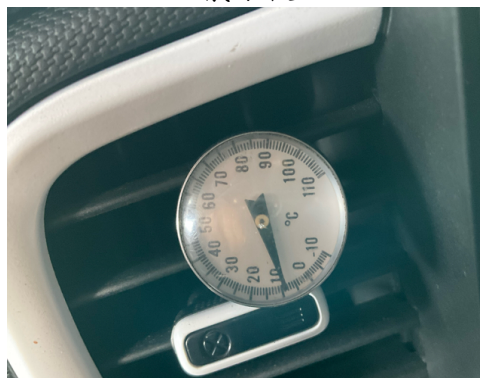
空調溫度

| 5. 前空調風速開關各段風速 | 正常 | 6. 前空調冷氣作動中央出風口溫度 | 9°C |
