YES 車輛認證書

認證編號 CPF20054263016

廠牌 Make	FORD
車型 Model	KUGA
年份 Year	2022/01
排氣量 Displacement	1,496
車身號碼 VIN	M2P02****
引擎號碼 Engine Number	***1298**
現況實車里程 Mileage (僅揭露, 不具保證效力)	65,806

車輛認證總結報告 Vehicle Inspection Findings

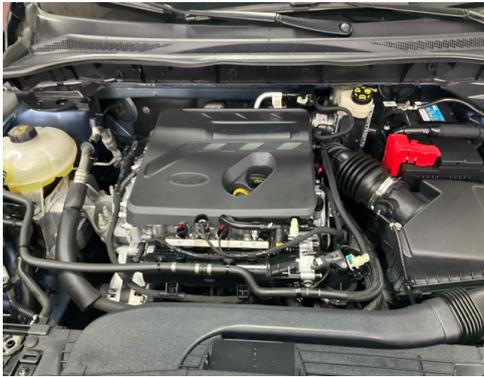
引擎室

1. 運轉時有無冒藍白煙、黑煙	正常	2. 水溫錶(燈)有無異常顯示	正常
3. 警告指示燈有無異常作動	正常	4. 機油油量、油質有無異常	正常
5. 外觀有無漏油/水跡象	正常	6. 運轉時有無抖動或異常聲響	正常
7. 外觀有無修補或龜裂跡象	正常	8. 冷卻風扇作動有無異常	正常
9. 加速有無不順暢或無法加速	正常	10. 高速運轉有無異常聲響	正常
11. 冷卻水有無添加防鏽劑	正常

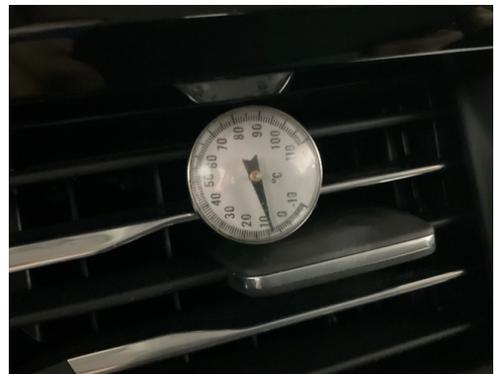
空調溫度

1. 檢查室外氣溫	21°C	2. 後空調冷氣作動中央出風口溫度	無此項目
3. 冷凝器散熱風扇有無運轉異常	正常	4. 前空調冷氣A/C開關燈號	正常
5. 前空調風速開關各段風速	正常	6. 前空調冷氣作動中央出風口溫度	8°C
7. 後空調冷氣A/C開關燈號	無此項目	8. 後空調風速開關各段風速	無此項目
