YES 車輛認證書

認證編號 CPF20054263017

廠牌 Make	NISSAN
車型 Model	SUPER SENTRA
年份 Year	2018/09
排氣量 Displacement	1,798
車身號碼 VIN	B17ESC00****
引擎號碼 Engine Number	***823372**
現況實車里程 Mileage (僅揭露, 不具保證效力)	106,790

車輛認證總結報告 Vehicle Inspection Findings

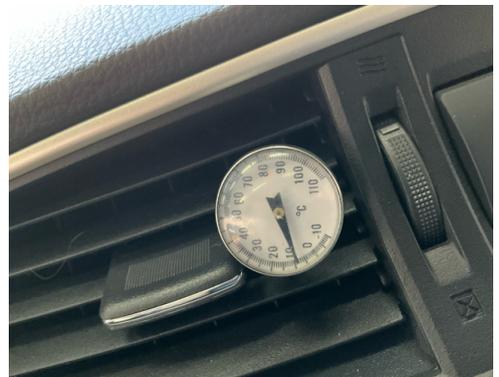
空調溫度

1. 檢查室外氣溫	27°C	2. 後空調冷氣作動中央出風口溫度	無此項目
3. 冷凝器散熱風扇有無運轉異常	正常	4. 前空調冷氣A/C開關燈號	正常
5. 前空調風速開關各段風速	正常	6. 前空調冷氣作動中央出風口溫度	9°C
7. 後空調冷氣A/C開關燈號	無此項目	8. 後空調風速開關各段風速	無此項目
