認證編號 CPF20054263025

## 車輛資料 Vehicle Information

## 車輛認證總結報告 Vehicle Inspection Findings

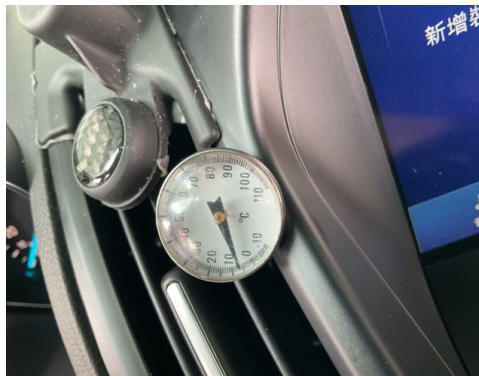
空調溫度

| 5. 前空調風速開關各段風速 | 正常 | 6. 前空調冷氣作動中央出風口溫度 | 7°C |
