YES 車輛認證書

認證編號 CPF20054263027

廠牌 Make	LEXUS
車型 Model	UX
年份 Year	2025/07
排氣量 Displacement	1,987
車身號碼 VIN	JTHYBBAH50203****
引擎號碼 Engine Number	無引擎號碼
現況實車里程 Mileage (僅揭露, 不具保證效力)	1,415

車輛認證總結報告 Vehicle Inspection Findings

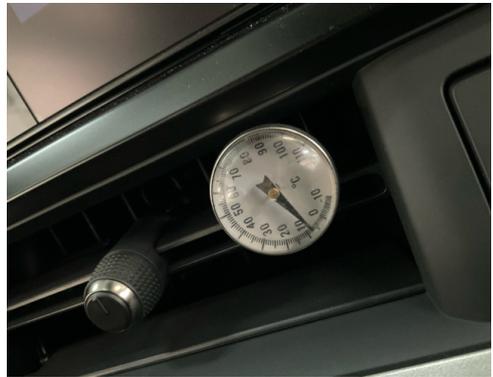
空調溫度

1. 檢查室外氣溫	20°C	2. 後空調冷氣作動中央出風口溫度	無此項目
3. 冷凝器散熱風扇有無運轉異常	正常	4. 前空調冷氣A/C開關燈號	正常
5. 前空調風速開關各段風速	正常	6. 前空調冷氣作動中央出風口溫度	7°C
7. 後空調冷氣A/C開關燈號	無此項目	8. 後空調風速開關各段風速	無此項目
