YES 車輛認證書

認證編號 CPF20054263028

廠牌 Make	MAZDA
車型 Model	MAZDA3
年份 Year	2025/02
排氣量 Displacement	1,998
車身號碼 VIN	JM7BP2H7A0132****
引擎號碼 Engine Number	無引擎號碼
現況實車里程 Mileage (僅揭露, 不具保證效力)	19,793

車輛認證總結報告 Vehicle Inspection Findings

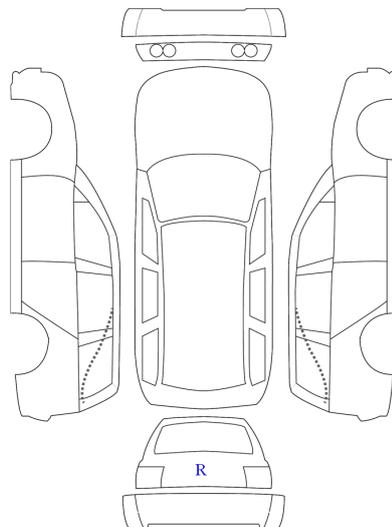
車體外觀圖

本車輛無泡水跡象。

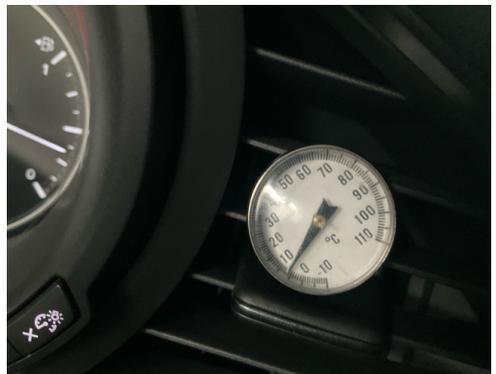
空調溫度

1. 檢查室外氣溫	20°C	2. 後空調冷氣作動中央出風口溫度	無此項目
3. 冷凝器散熱風扇有無運轉異常	正常	4. 前空調冷氣A/C開關燈號	正常
5. 前空調風速開關各段風速	正常	6. 前空調冷氣作動中央出風口溫度	6°C
7. 後空調冷氣A/C開關燈號	無此項目	8. 後空調風速開關各段風速	無此項目
