YES 車輛認證書

認證編號 CPF20054263029

廠牌 Make	SKODA
車型 Model	SCALA
年份 Year	2023/03
排氣量 Displacement	1,498
車身號碼 VIN	TMBEK9NW1P309****
引擎號碼 Engine Number	無引擎號碼
現況實車里程 Mileage (僅揭露, 不具保證效力)	47,413

車輛認證總結報告 Vehicle Inspection Findings

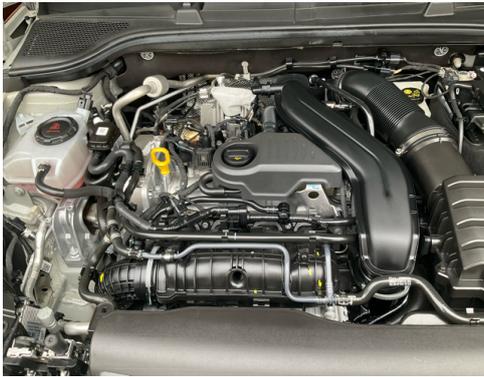
引擎室

1. 運轉時有無冒藍白煙、黑煙	正常	2. 水溫錶(燈)有無異常顯示	正常
3. 警告指示燈有無異常作動	正常	4. 機油油量、油質有無異常	正常
5. 外觀有無漏油/水跡象	正常	6. 運轉時有無抖動或異常聲響	正常
7. 外觀有無修補或龜裂跡象	正常	8. 冷卻風扇作動有無異常	正常
9. 加速有無不順暢或無法加速	正常	10. 高速運轉有無異常聲響	正常
11. 冷卻水有無添加防鏽劑	正常

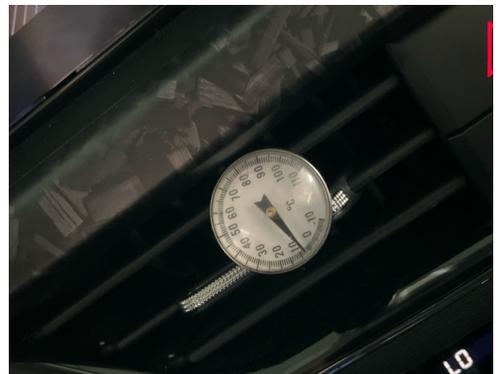
空調溫度

1. 檢查室外氣溫	20°C	2. 後空調冷氣作動中央出風口溫度	無此項目
3. 冷凝器散熱風扇有無運轉異常	正常	4. 前空調冷氣A/C開關燈號	正常
5. 前空調風速開關各段風速	正常	6. 前空調冷氣作動中央出風口溫度	8°C
7. 後空調冷氣A/C開關燈號	無此項目	8. 後空調風速開關各段風速	無此項目
