認證編號 CPF20054263035

## 車輛資料 Vehicle Information

## 車輛認證總結報告 Vehicle Inspection Findings

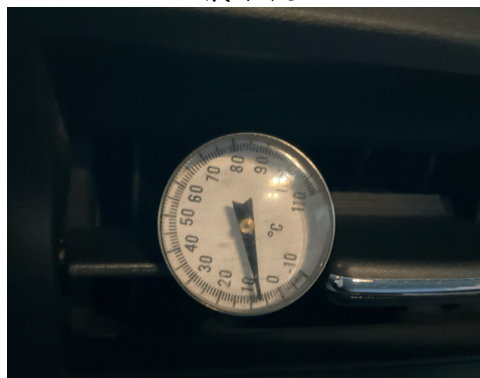
空調溫度

| 5. 前空調風速開關各段風速 | 正常 | 6. 前空調冷氣作動中央出風口溫度 | 7°C |
