認證編號 CPF20054263037

車輛資料 Vehicle Information

廠牌 Make	HONDA
車型 Model	CR-V
年份 Year	2020/02
排氣量 Displacement	1,498
車身號碼 VIN	RKTRW1840LF10****
引擎號碼 Engine Number	***BK92755**
現況實車里程 Mileage (僅揭露, 不具保證效力)	43,372

車輛認證總結報告 Vehicle Inspection Findings

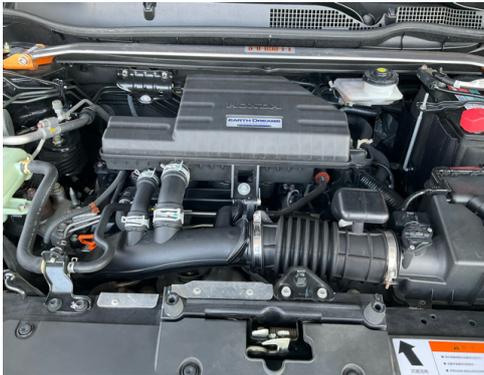
引擎室

1. 運轉時有無冒藍白煙、黑煙	正常	2. 水溫錶(燈)有無異常顯示	正常
3. 警告指示燈有無異常作動	正常	4. 機油油量、油質有無異常	正常
5. 外觀有無漏油/水跡象	正常	6. 運轉時有無抖動或異常聲響	正常
7. 外觀有無修補或龜裂跡象	正常	8. 冷卻風扇作動有無異常	正常
9. 加速有無不順暢或無法加速	正常	10. 高速運轉有無異常聲響	正常
11. 冷卻水有無添加防鏽劑	正常

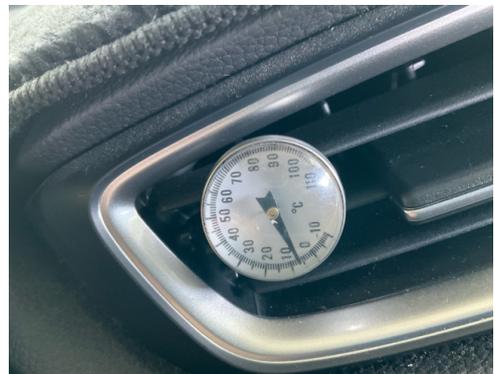
空調溫度

1. 檢查室外氣溫	20°C	2. 後空調冷氣作動中央出風口溫度	無此項目
3. 冷凝器散熱風扇有無運轉異常	正常	4. 前空調冷氣A/C開關燈號	正常
5. 前空調風速開關各段風速	正常	6. 前空調冷氣作動中央出風口溫度	7°C
7. 後空調冷氣A/C開關燈號	無此項目	8. 後空調風速開關各段風速	無此項目
